Venkovský dům

Umístění:	stavební parcela číslo 156
Prvky ochrany:	Objekt č.p. 66
Identifikace v ÚSKP:	154745/6-1315 – venkovský dům
Vlastník:	fyzické osoby

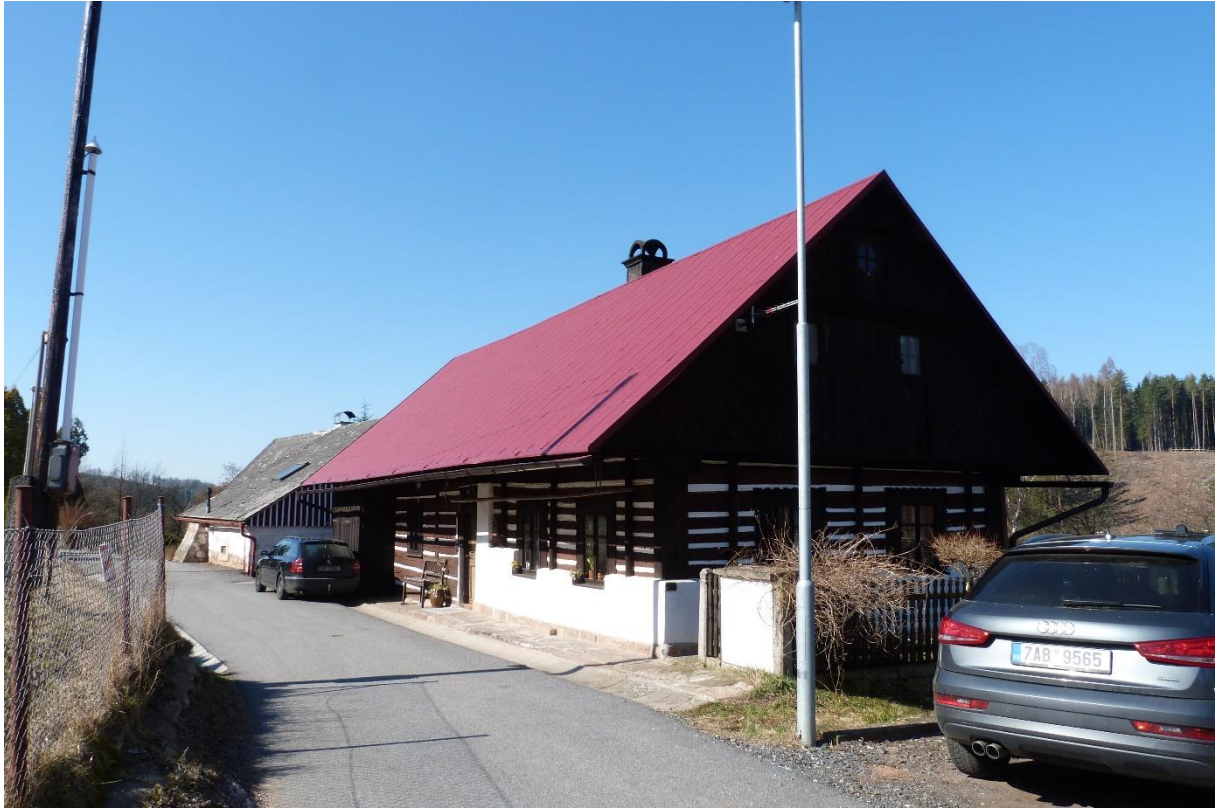
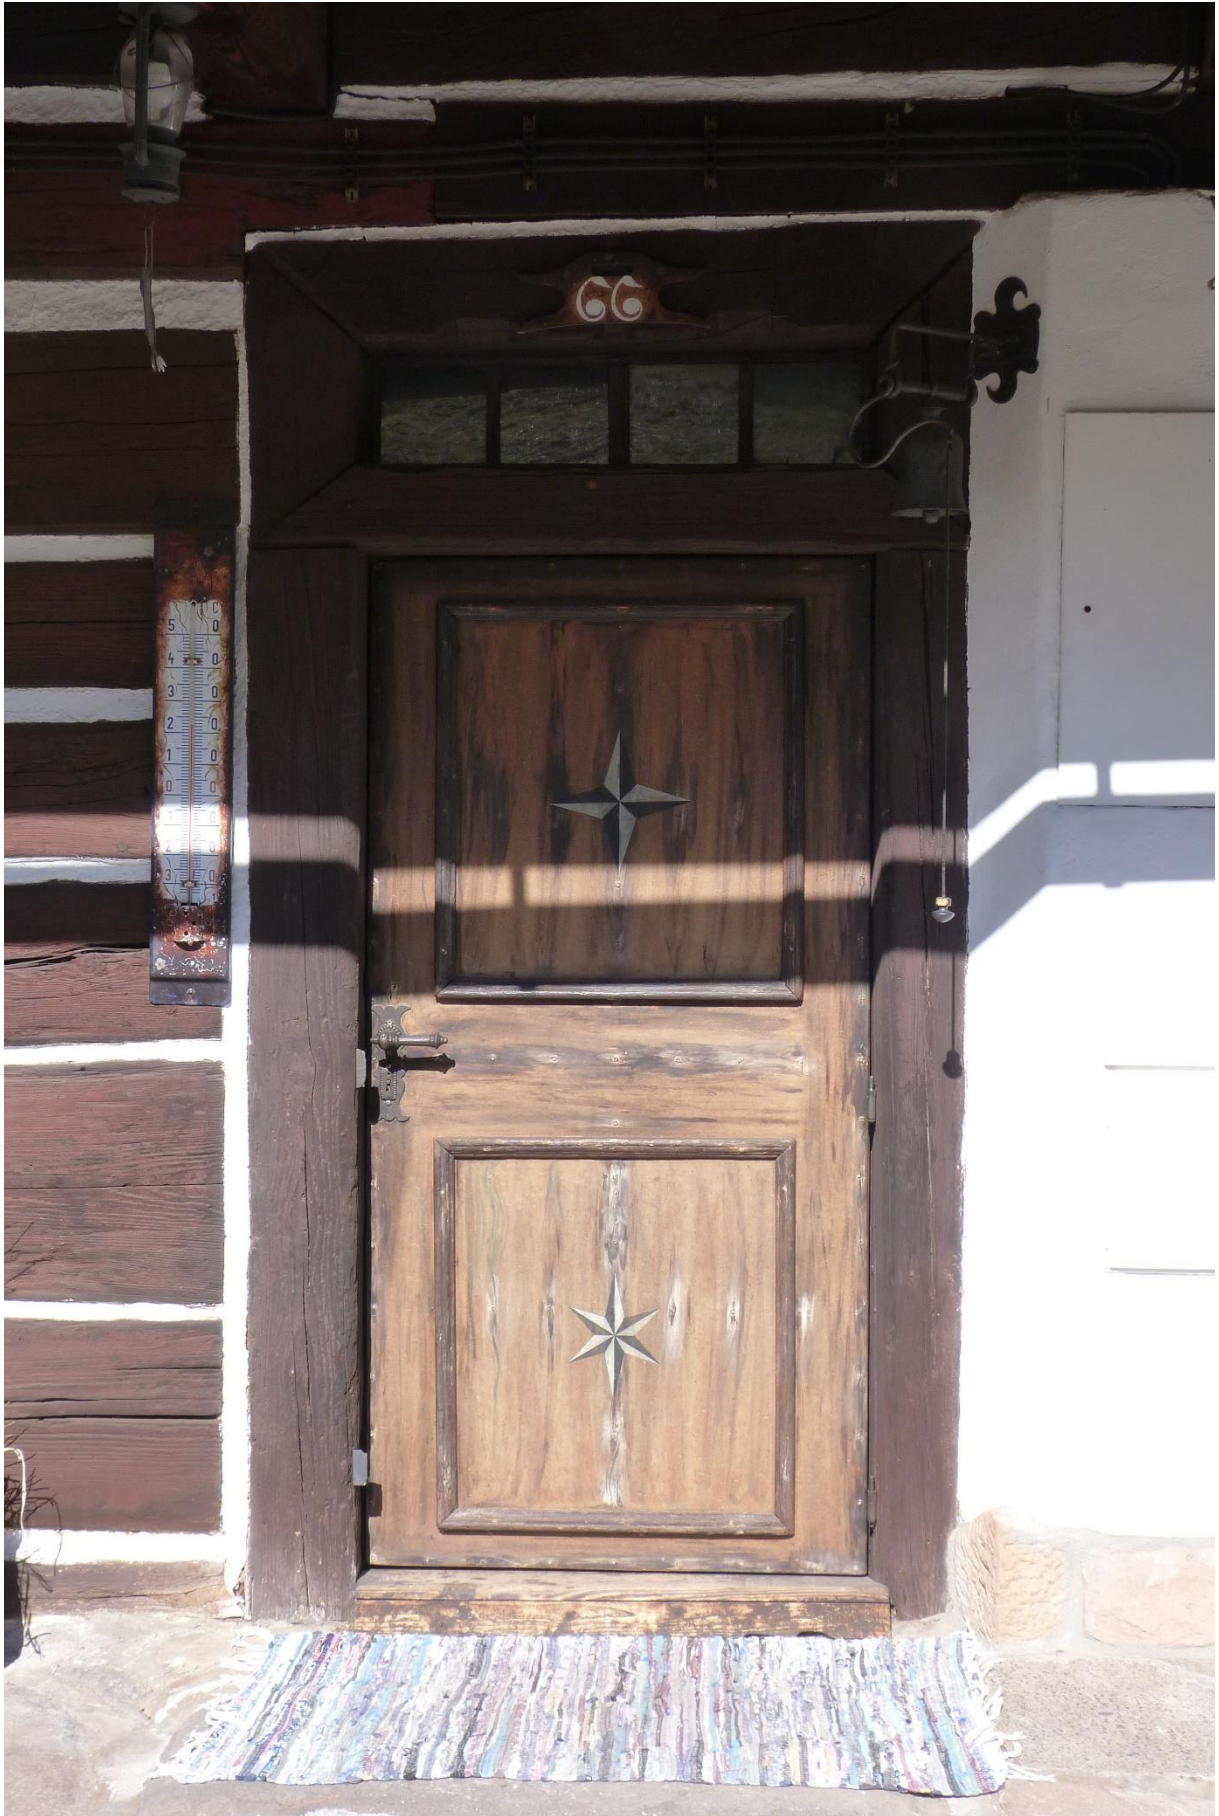
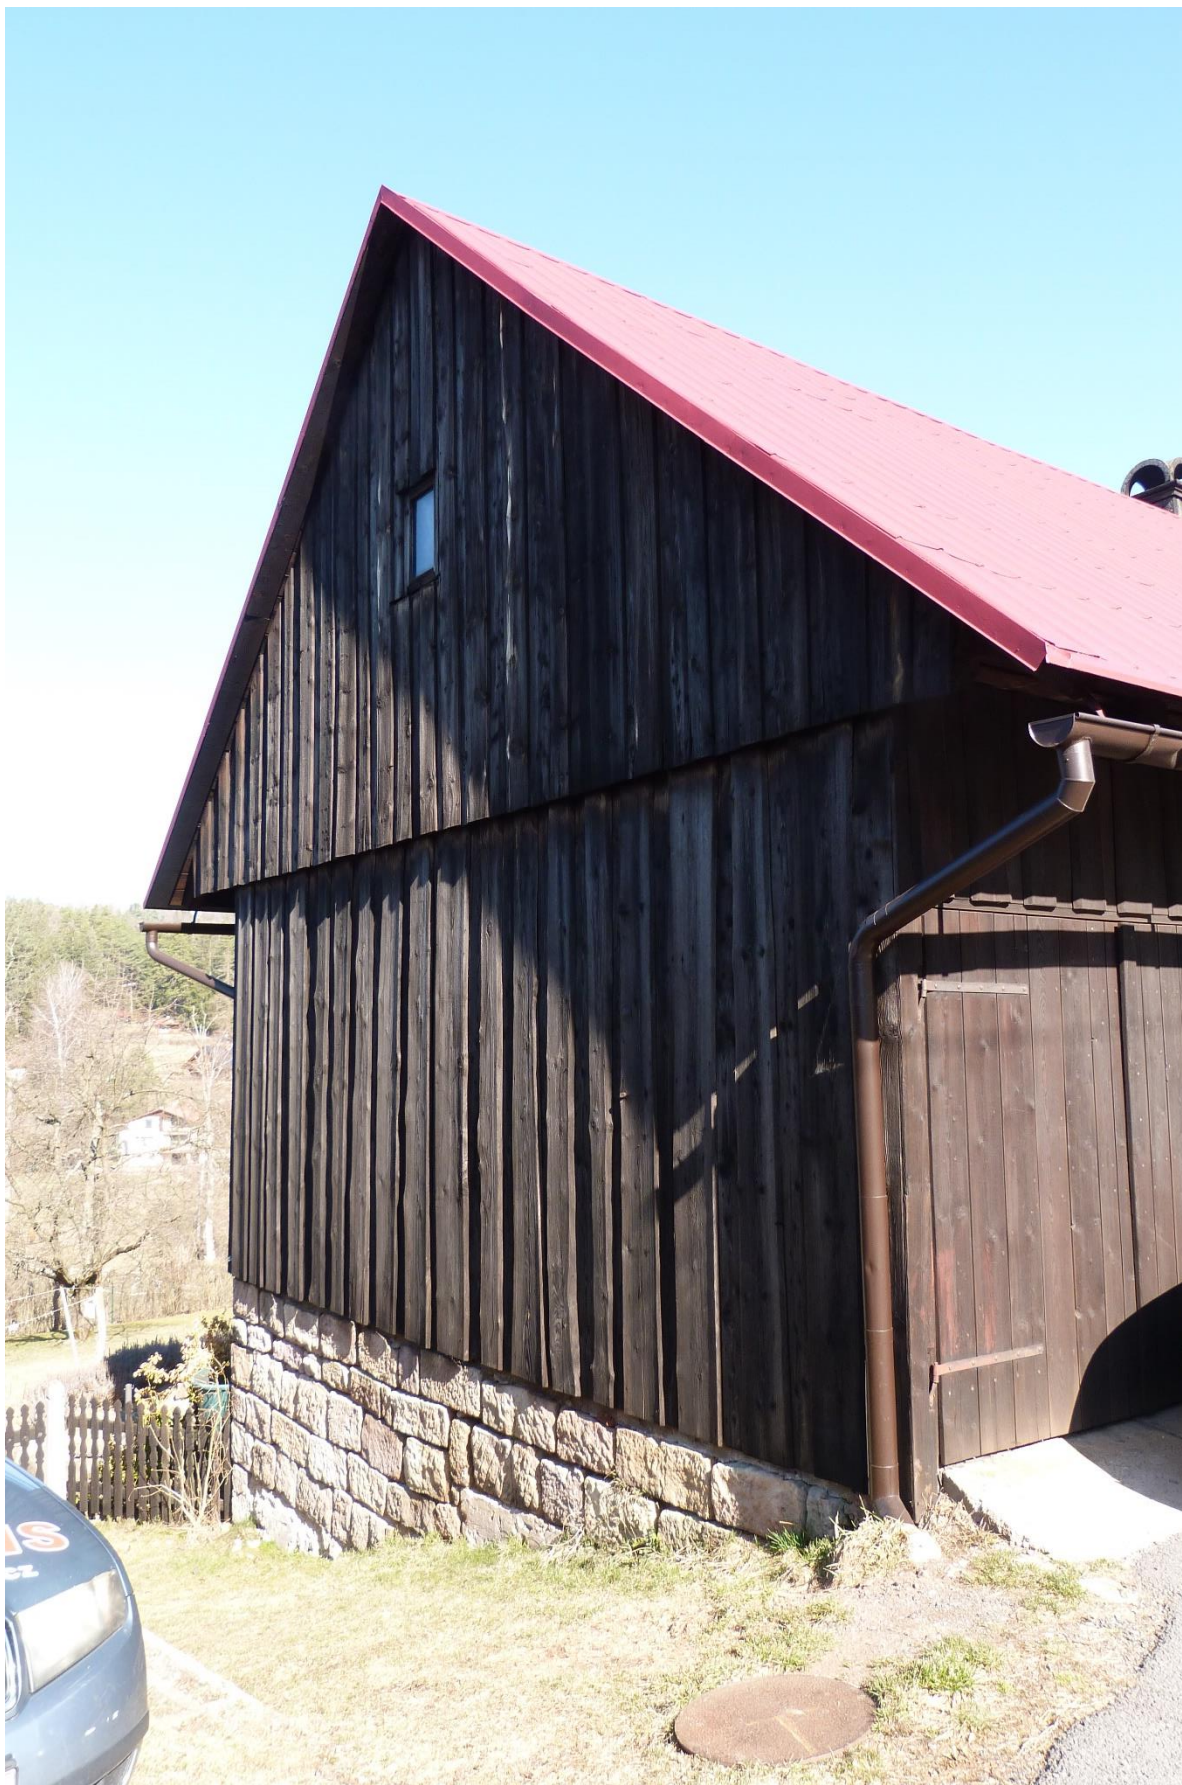
Foceno 23.03.2022 - vlastní

Objekt se nachází v zástavbě při komunikaci. Materiálem stavby roubené dřevo se stěnovými kleštinami ve štítové straně a po okapových stranách. V jedné ose obytná část s částí hospodářskou a stodolou, zprava z boku od štítu kolmo na osu vystavěná obytná místnost (přístěnek). Typ domu: dům severovýchodních Čech, místní dobová varianta krkonošského domu, roubený, přízemní. Střecha objektu sedlová, konstrukce dvojitá stolice stojatá, krytinou plechové plotny natřené barvou, komín původní, z pískovcových kvádrů, hlavice komína je zakončena trojdílnou klenbičkou. Roubení objektu s nátěrem hnědé barvy a s bílým spárováním (mazanina), podezdívka vyrovnávající svažitost terénu z lámaného kamene s bílým nátěrem. Zápraží (zároveň) z pískovcových plochých desek. Dveře vstupní do objektu původní, jednodílné, dřevěné. Okna ve štítové straně ve 2 ks, z boku od štítu zleva 1 - 2 dřevěná, dvoukřídlá, rozdělená celkem do čtyř tabulek, bedněné orámování zdobené vykrajováním, podokenní římsa dřevěná, profilovaná. Lomenice štítu od shora s jednoduchým kabřincem, dva pásy - horní složen ze tří polí, uprostřed svislé deštění a mezi ním dvě okna rozčleněna do čtyř polí s volutovým okřídlením, zasklena. Po stranách šikmé deštění. U přístěнку menší lomenice ze dvou pásů, horní klasovité deštění o 2 polích, dolní pole se svislým deštěním a mezi ním dvě menší okna jednoduchá, obdélníková se skleněnou výplní, v dolní části roubení 2 okenní osy stejné jako u štítové strany. Od štítu zleva jedno okno, taktéž okno zprava. Použití stěnových kleštin. Z pravé strany je přistavěna menší zděná část s dveřmi na zahradu (novotvar). Stodola přistavěna k venkovskému domu, bedněná svisle, včetně zadního štítu. Ve štítu jedno malé obdélníkové okénko. Plot před štítovým průčelím se zahrádkou, latě profilované, tyčkové, pole jsou osazena v ozdobných cementových sloupcích, u objektu větší zahrada, oplocena drátěným pletivem.

Objekt v dobrém stavebně technické stavu.
